## Verbrühschutz am Dicksaft-Filter

**Suiker Unie entwickelt, produziert und vermarktet verschiedene Sorten von Zucker. Die Fabriken am Standort Anklam gehören zu den modernsten der Welt. Zur Sicherheitsfiltration des Dicksaftes aus der Verdampfstation werden Standardfilter der Firma EATON vom Typ VMBF eingesetzt. Der Dicksaft hat eine Temperatur von 95 bis 97 °C und eine Dichte von 72 °Bx. Beim Öffnen der Filter zwecks Reinigung kam es zu einigen Beinaheunfällen durch Verbrühung.**

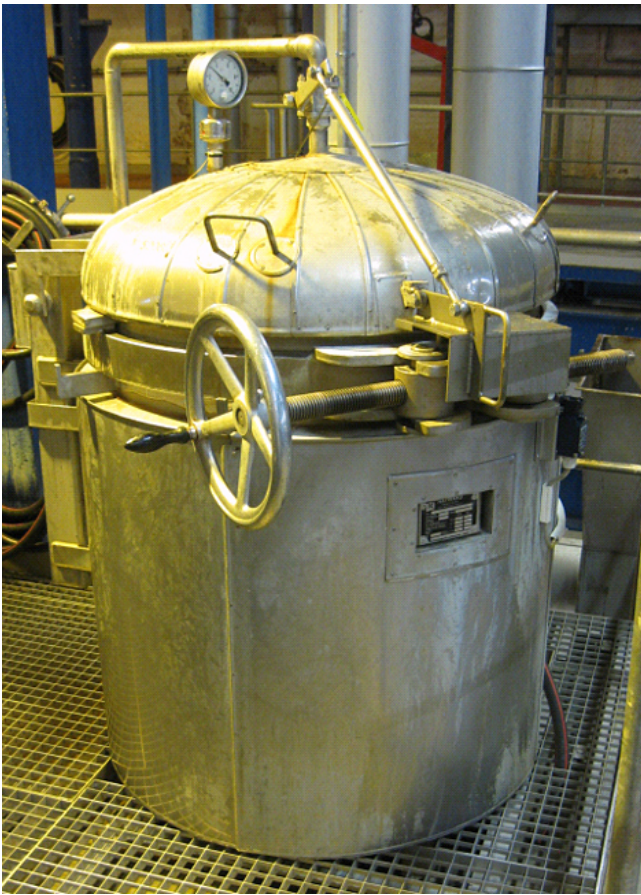
### Gesamtansicht eines nachgerüsteten Filters

Herstellerseitig ist eine mechanische Zwangsverriegelung zwischen Entlastungsventil und der Spindel zum Öffnen der Deckelklammer eingebaut. Trotz dieser Verriegelung entwich beim Öffnen der Deckelklammer zu Wartungsarbeiten konstruktionsbedingt häufig heißer Dicksaft mit einem Druck von bis zu 4 bar. Um diese Gefahr zu beseitigen, wurden drei unabhängig voneinander wirkende Systeme am Filter nachgerüstet.

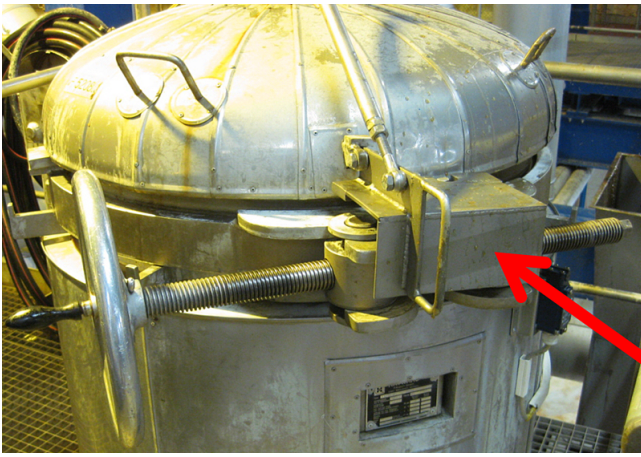
Für den Fall, dass auch nach Überarbeitung des Systems noch Flüssigkeit austritt, wurde an der betreffenden Stelle ein Prallblech zur Ablenkung des Strahls installiert.

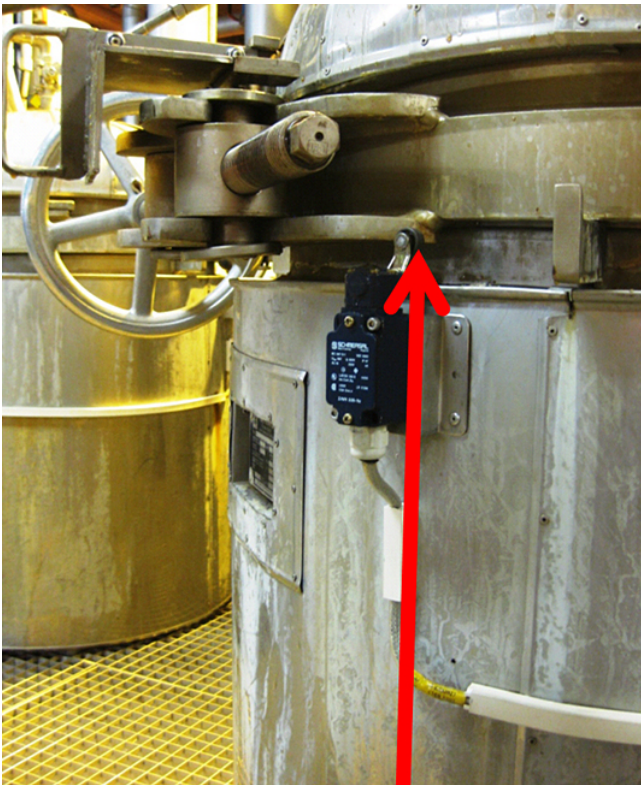
Schalter

Durch Betätigung eines Knebelschalters vor Ort erteilt der Mitarbeiter nach Abschluss der Reinigung die Freigabe des Filters zur Produktion an das Prozessleitsystem. Durch Verwechslung der Filterbezeichnung konnte es zum Betätigen der Saft Eintrittsklappen bei geöffnetem Filterdeckel kommen. Dies wird durch einen beim Öffnen der Deckelklammer zwangsbetätigten und hart verdrahteten Schalter, der auf die Druckluftzufuhr der jeweiligen Klappen und das Prozessleitsystem wirkt, ausgeschlossen.

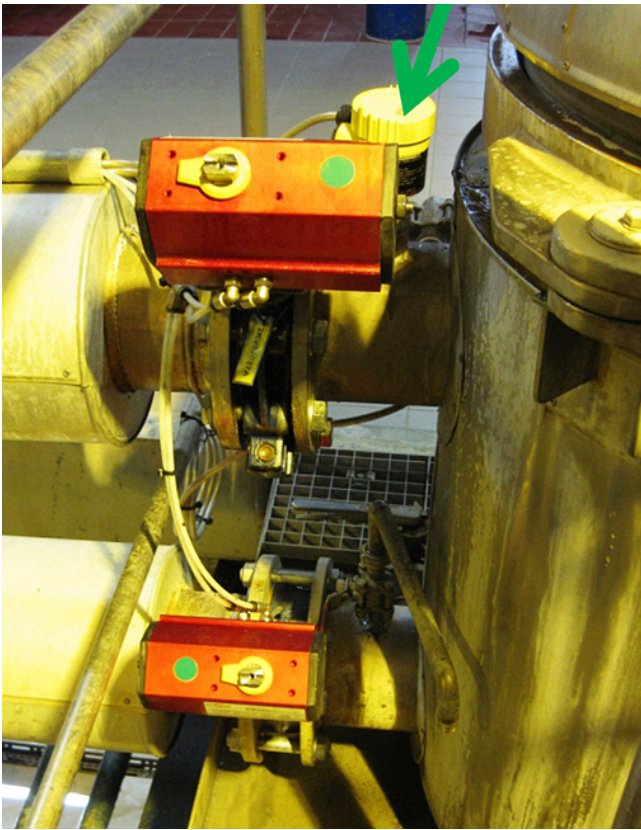
Eine kapazitive Füllstandsmessung erteilt ein Freigabesignal (grünes Licht), wenn das Zulaufrohr keinen Saft mehr enthält. Der Füllstand im Filterkörper ist dann so weit abgesunken, dass kein heißer Dicksaft mehr durch zu frühzeitiges Öffnen der Deckelklammer über den Rand des Filterkörpers treten kann. Erst nach Aufleuchten dieses Signals darf der Deckel geöffnet werden.
