## Sicherer Einstieg in Rundabsetzbecken

Jahr: **2026**  
Kategorie:  
Kontakt: **Nordzucker AG, Werk Schladen**

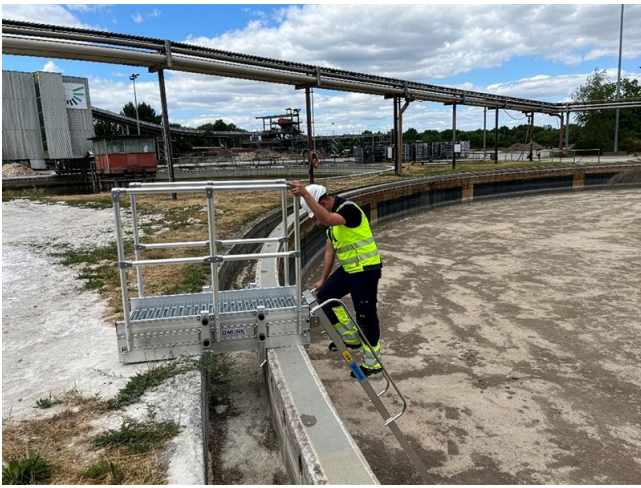
Sicherer Einstieg über das Podest und durch Einhängeleiter

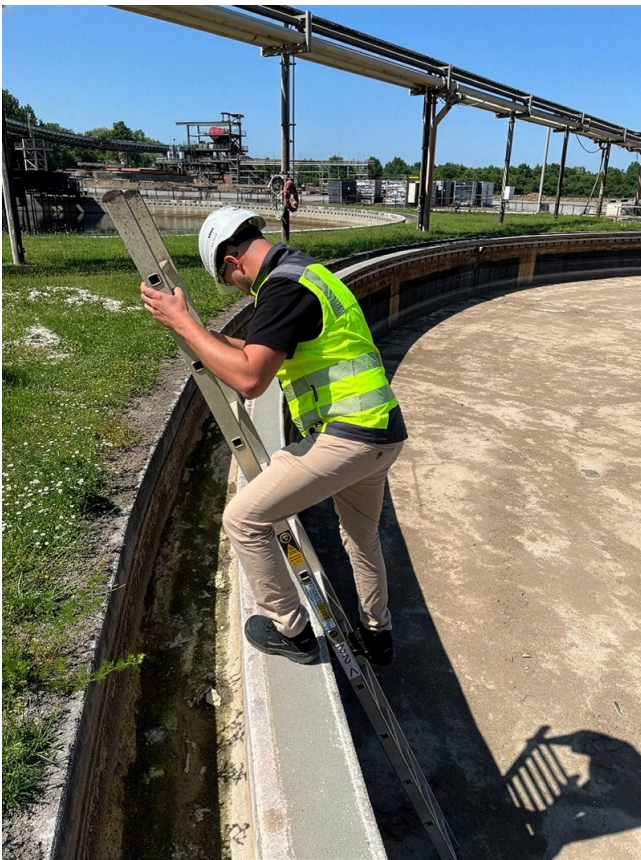
Ausgangslage vor Analyse der Tätigkeit

Nach jeder Kampagne müssen die Rundklärbecken von Beschäftigten inspiziert und gereinigt werden. Der hierfür notwendige Einstieg wurde durch eine an den Innenring des Beckens angelegte Leiter realisiert. Es bestand dabei die Gefahr, dass die Leiter wegrutscht oder man am Außenring stolpert und so ca. 1,5 m in die Tiefe fällt. So kam es auch zu einem schweren Unfall mit einer Ausfallzeit von mehreren Wochen.

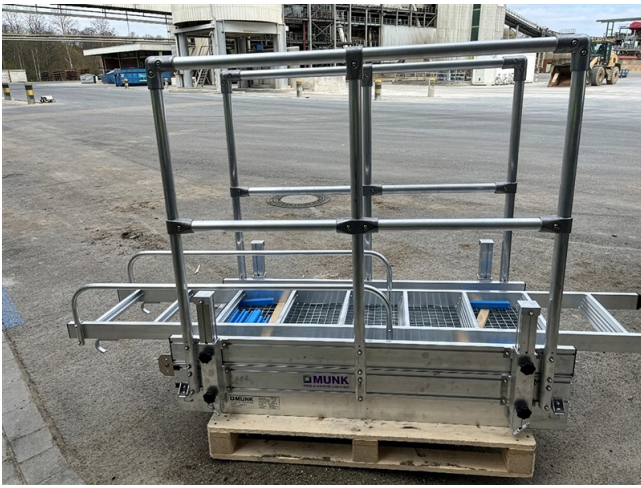
Podest mit Ballastgewicht für sicheren Einstieg

In Zusammenarbeit mit einem Hersteller für Leitern und Tritte wurde ein Konzept für das neue Podest erarbeitet und weitere Details geplant. So wurde ein 200 kg schweres Kontergewicht vorgesehen, um das Kippen des Podestes beim Besteigen der Leiter zu verhindern. Auszieh- sowie verschiebbare Riegel zur Positionssicherung am Außenring wurden installiert.

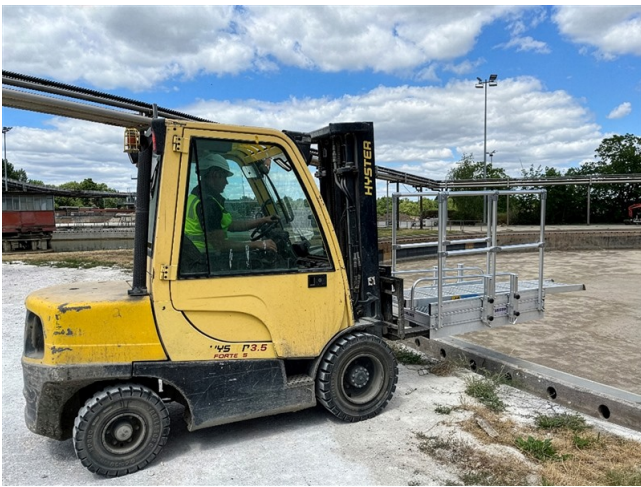
Einfaches Positionieren mit dem Gabelstapler
